# **Instabilidade de Vertentes no Concelho de Alcoutim:**

***Breve aproximação ao contexto municipal sobre a possibilidade de ocorrência de movimentos de terreno em vertentes no âmbito das AIV's para delimitação da REN***

# MOVIMENTOS DE TERRENO

## CONCELHO DE ALCOUTIM

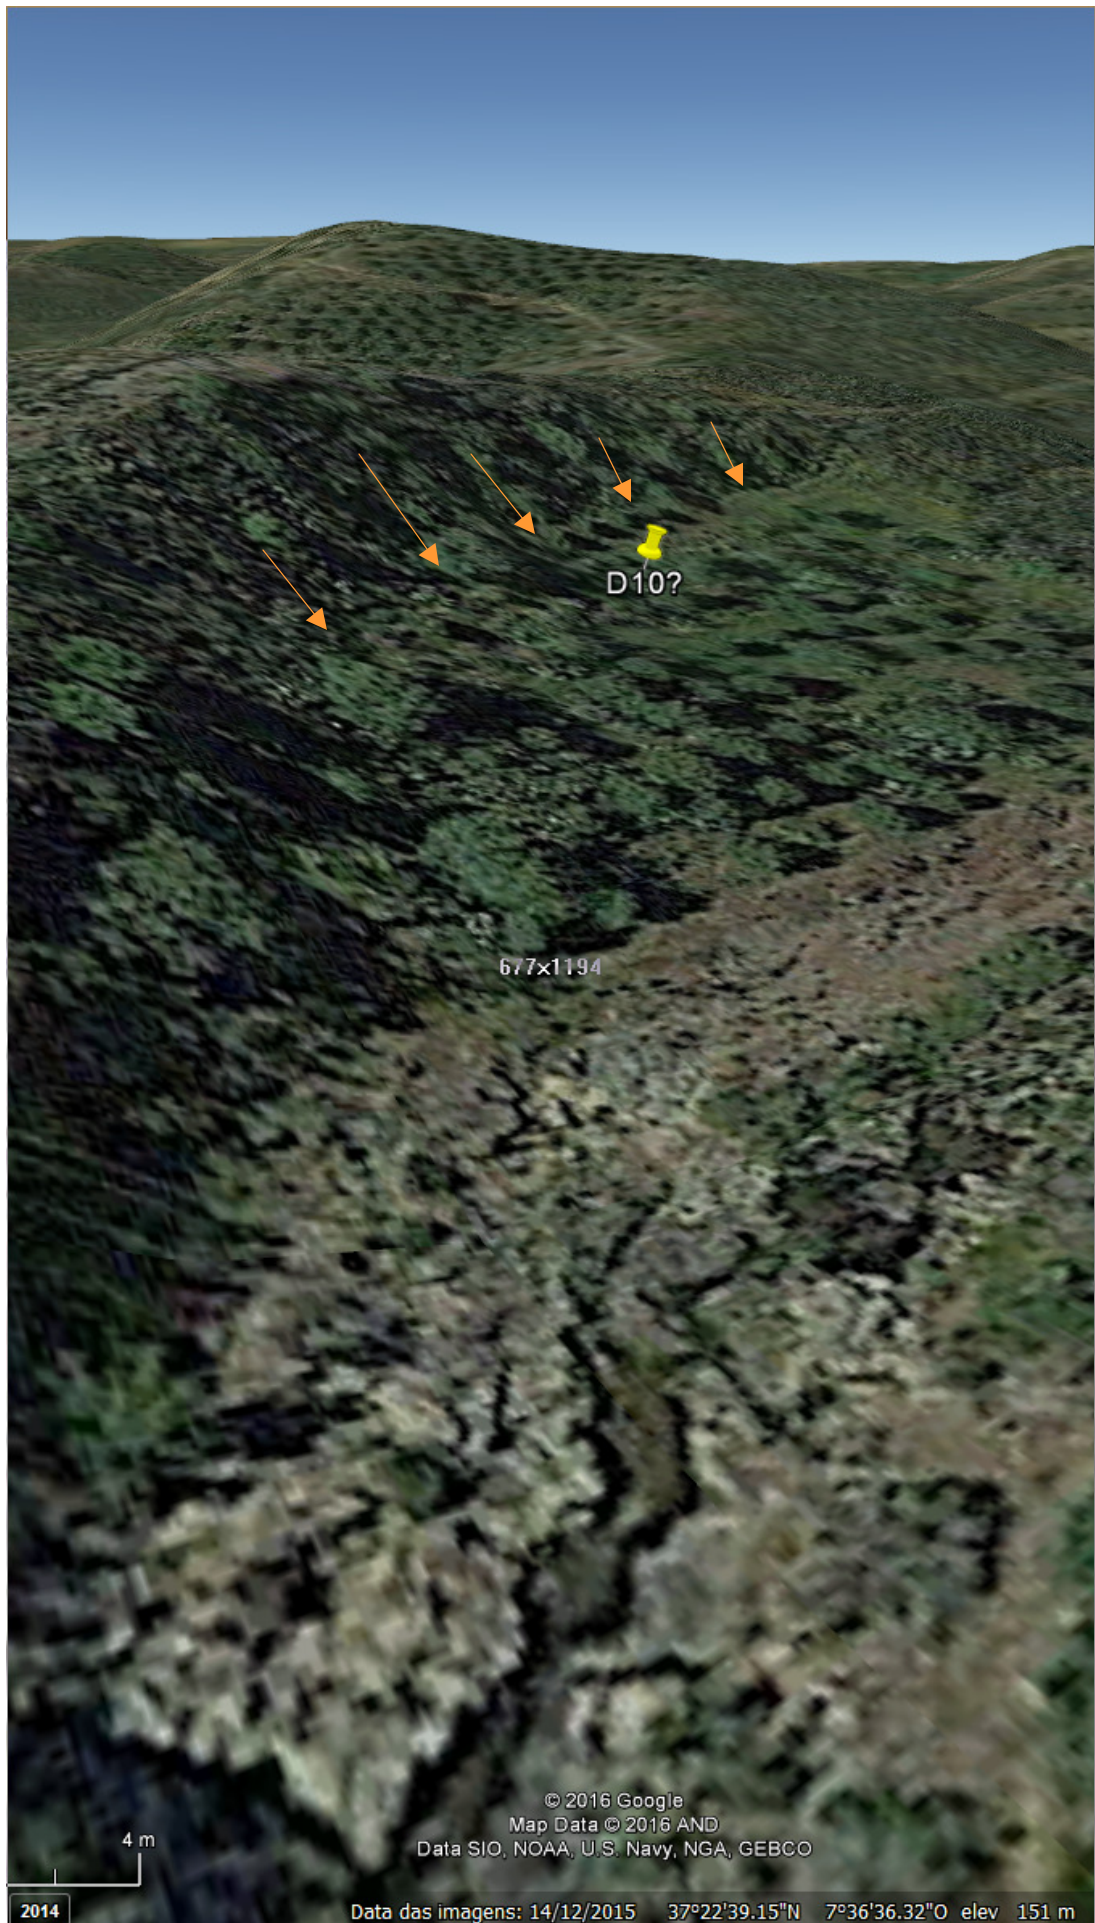
D10?

Data das imagens: 14/12/2015 37°22'39.15"N 7°36'36.32"O elev 151 m

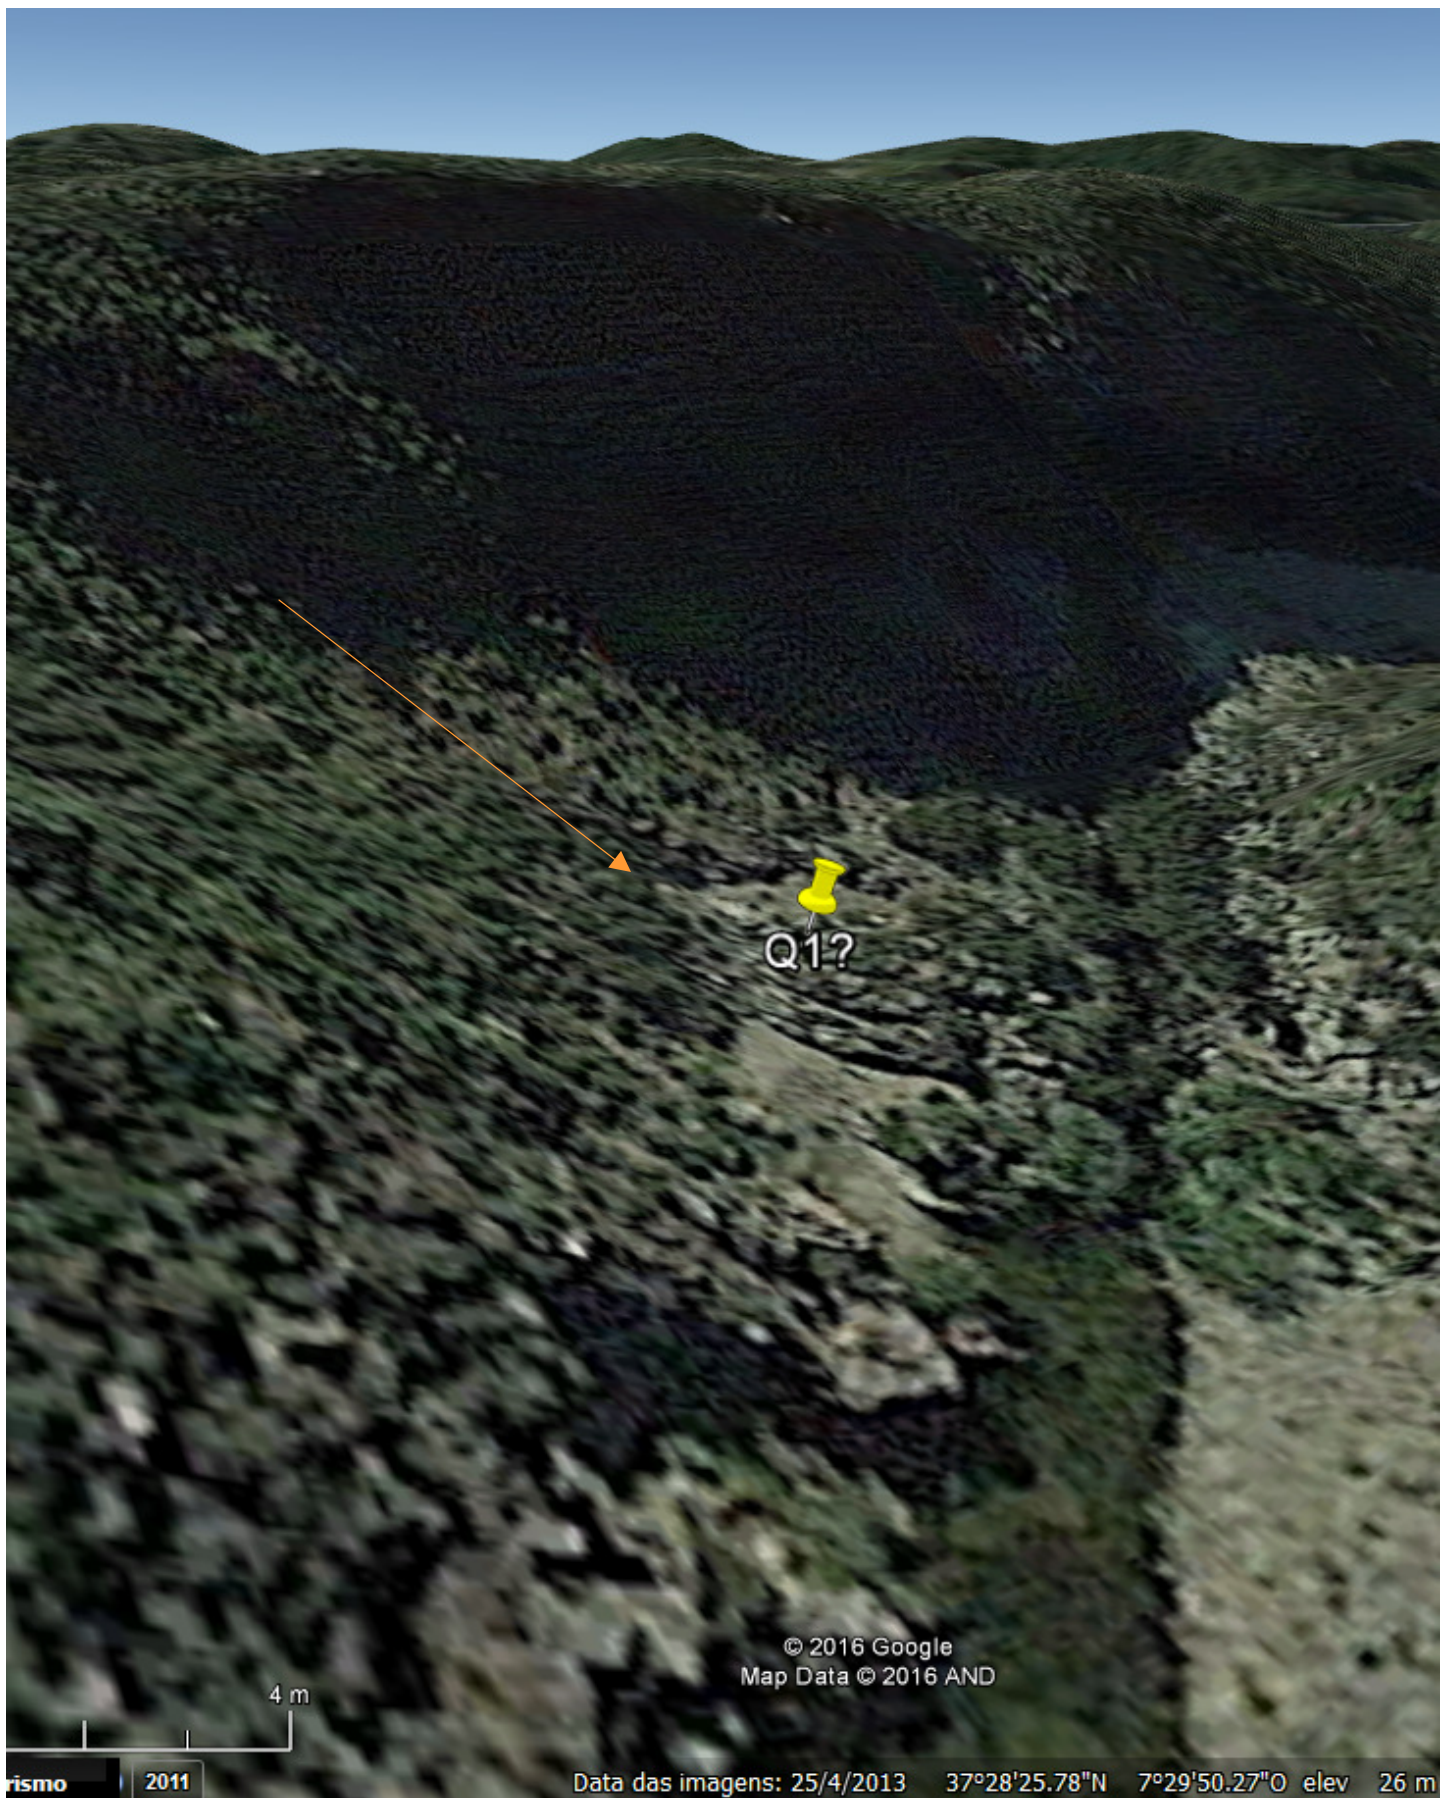
Q1?

Data das imagens: 25/4/2013 37°28'25.78"N 7°29'50.27"O elev 26 m
